### ОТЧЕТ

**по результатам расследования авиационного инцидента с воздушным судном  
B-737-800 VQ-VTJ ООО «Авиакомпания «Победа»**

23.11.2020

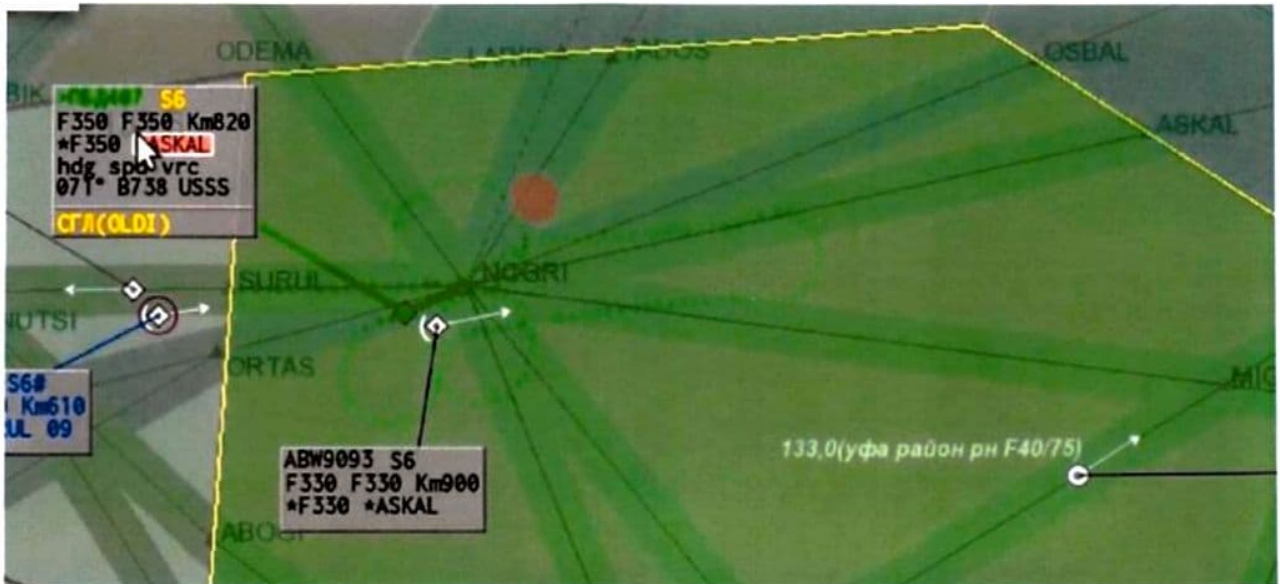
**Рис. 2. Траектория полета рейса ПБД-407 в районе точки NOGRI по данным средств ОВД РЦ Самара**

В 12:02:03 экипаж доложил: *«ПБД-407, рассчитываем траверз NOGRI, сейчас пройдем, далее отвернем влево 80 и далее развернемся на 260 на NOGRI»*. В 12:08:28 экипаж доложил: *«ПБД-407 сию вышли на точку NOGRI и далее у нас ASKAL, по трассе»*. После этого экипаж рейса ПБД-407 продолжил полет по трассе L94 согласно плану полета.

Визуализация траектории движения самолета в районе точки NOGRI по данным средств ОВД РЦ Самара приведена рисунке 2.
